Resolució 289/IX, sobre l'aprovació del dictamen de la Comissió Especial d'Investigació sobre l'Accident de la Línia 1 de Metrovalència ocorregut el 3 de juliol de 2006, en la reunió del Ple de les Corts del 13 de juliol de 2016

Resolución 289/IX, sobre la aprobación del dictamen de la Comisión Especial de Investigación sobre el Accidente de la Línea 1 de Metrovalencia ocurrido el 3 de julio de 2006, en la reunión del Pleno de Les Corts del 13 de julio de 2016

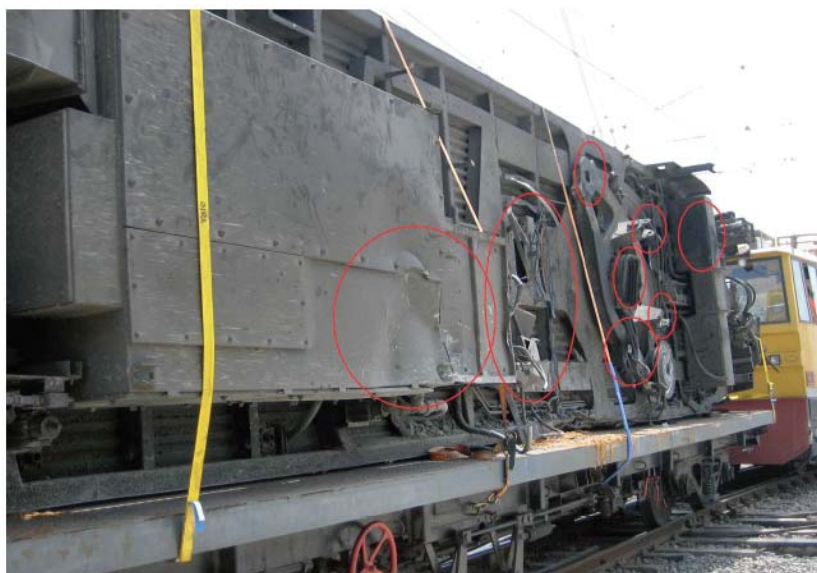
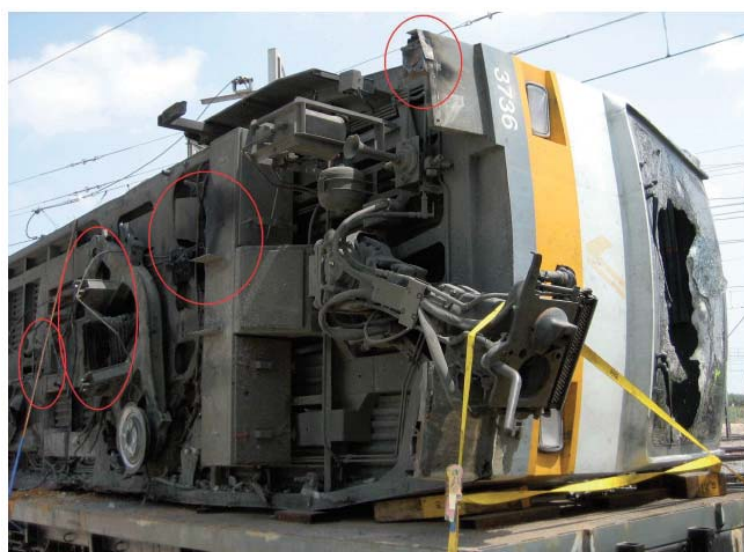
Imatges amb els danys en els baixos del vagó de l'UTA 3736A

Imágenes con los daños en los bajos del vagón de la UTA 3736A

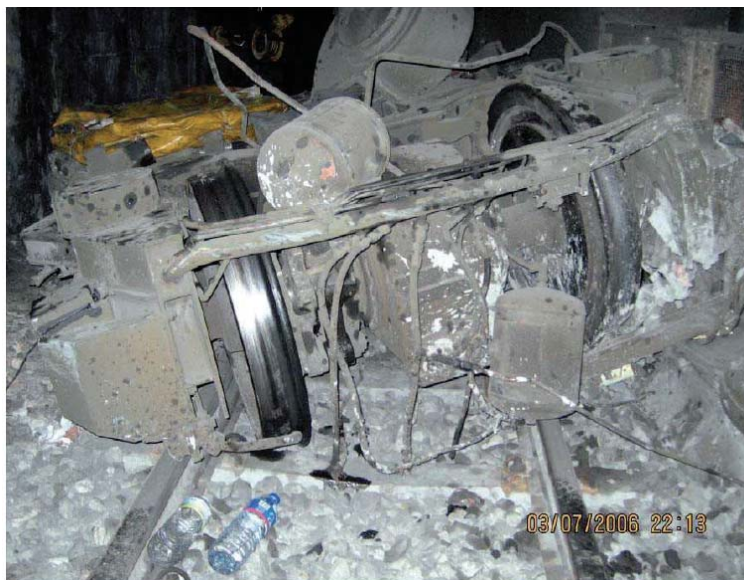
Tanmateix, tal com mostra l'informe sobre el seu estat, en arribar al taller, el cap d'acer se secciona, literalment, i se separa totalment el bogi del xassís del tren.

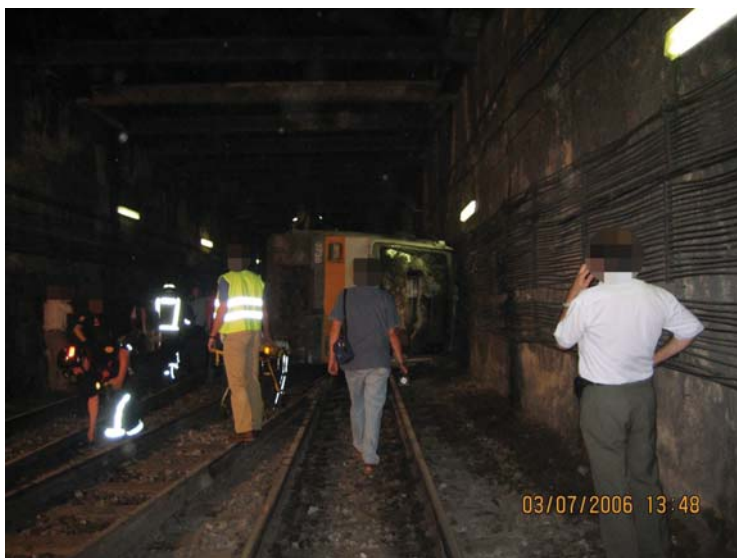
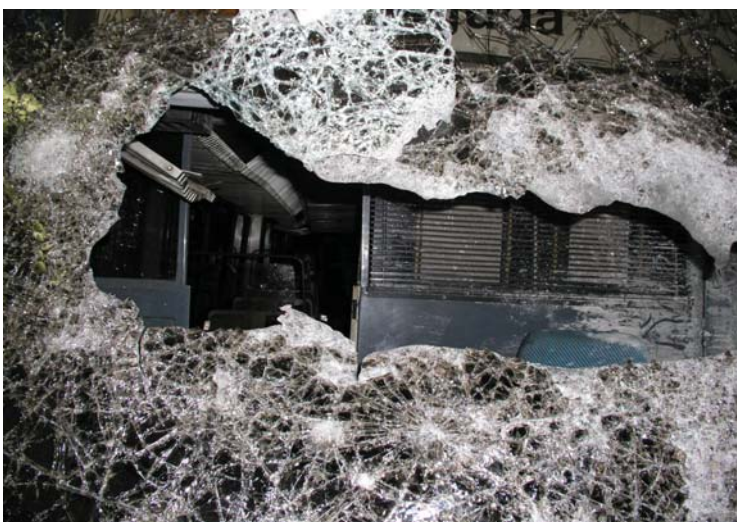
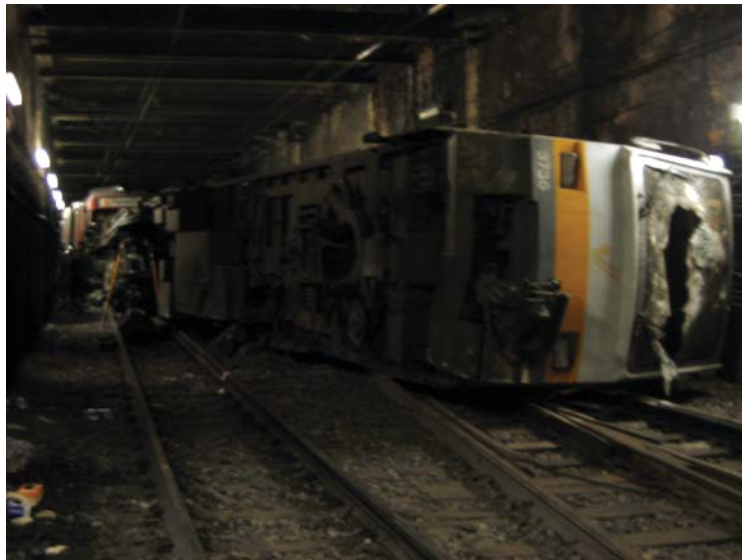
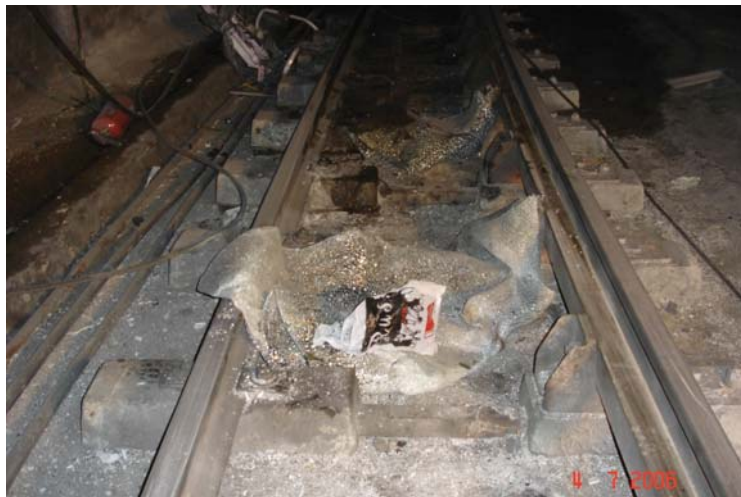
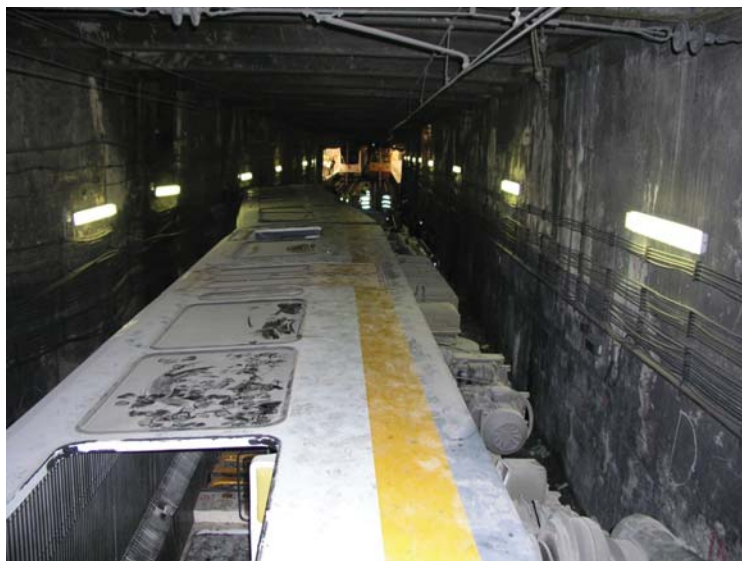
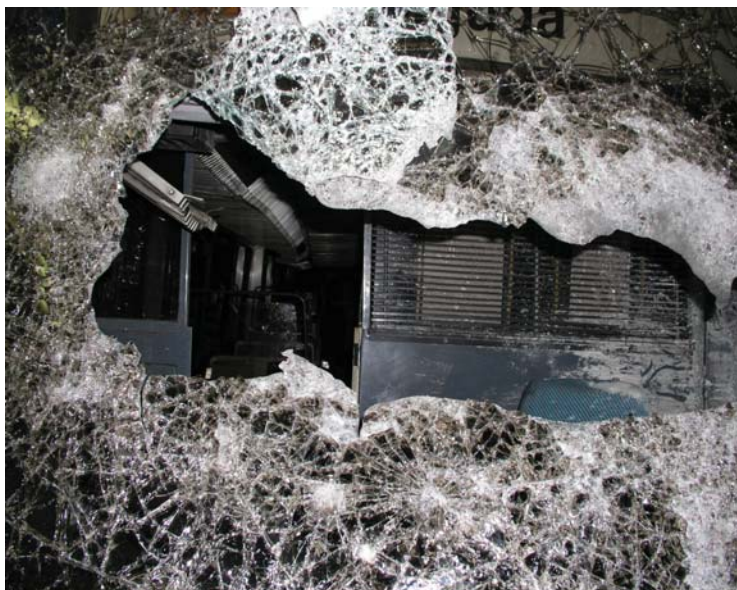
Del que s'ha exposat cal concloure que el model de finestres i la seua lleu subjecció van ser clau per a l'elevada mortaldat de l'accident davant del seu desprendiment. A diferència del tracte que s'atorgava al vidre frontal, les finestres laterals només anaven subjectes per la goma, i la silicona no tenia com a finalitat la subjecció, sinó evitar l'entrada d'aigua. Tant el relleu com la lleu subjecció van afavorir que les finestres es desprendueren i les persones que anaven dins del vagó sinistrat caigueren a la via, fet que va multiplicar enormement el nombre de persones mortes. A pesar que la falta de subjecció era un problema evident, pel que sembla, mai va formar part de les preocupacions de l'empresa les conseqüències que això poguera tenir per a la seguretat dels viatgers, perquè res no es va fer respecte d'això.

De lo expuesto cabe concluir que el modelo de ventanas y su leve sujeción fueron clave para la elevada mortandad del accidente ante su desprendimiento. A diferencia del trato que se le otorgaba al cristal frontal, las ventanas laterales sólo iban sujetas por la goma, y la silicona no tenía como finalidad la sujeción, sino que evitar la entrada de agua. Tanto el relieve como la leve sujeción favorecieron que las ventanas se desprendieran y las personas que iban dentro del vagón siniestrado cayeran a la vía, multiplicando enormemente el número de personas fallecidas. A pesar de que la falta de sujeción era un problema evidente, al parecer, nunca formó parte de las preocupaciones de la empresa las consecuencias que ello pudiera tener para la seguridad de los viajeros, pues nada se hizo al respecto.

En la relación de averías reparadas desde el año 2000 al 2006 remitida por FGV se observa gran cantidad de reparaciones de los vidrios, tanto por rotura como por caídas, incluso «por empujón desde el interior».
